IDENTIFIKASI POTENSI BAHAYA DALAM EKSKAVASI ARKEOLOGI

Dian Nisa Anna Rahmayani

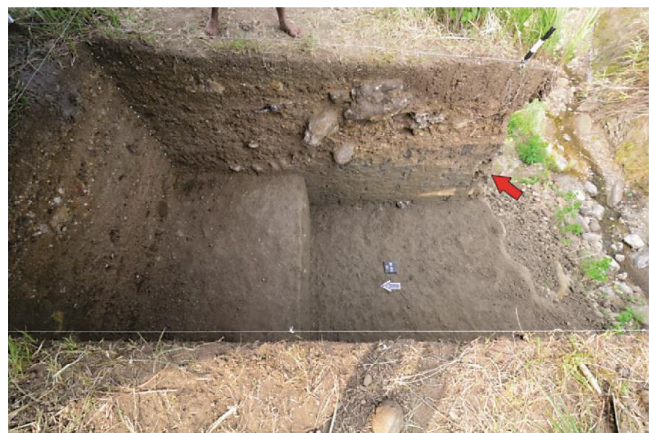
Foto 1. Trench BMA-KGT-TP1-2018 pada kedalaman – 250 cm di lapisan lempung. Tanda panah menunjukkan retakan pada bagian dinding (Foto: Nur Kholish)

Saat proses ekskavasi berlangsung dan mencapai lapisan lempung, muncul beberapa retakan di dinding timur. Retakan tersebut memicu terjadinya longsor di dinding timur. Lapisan yang longsor tidak hanya lempung tetapi juga beserta lapisan alluvium di atas lempung serta lapisan pasir sedang dibawahnya (foto 1 dan 3).

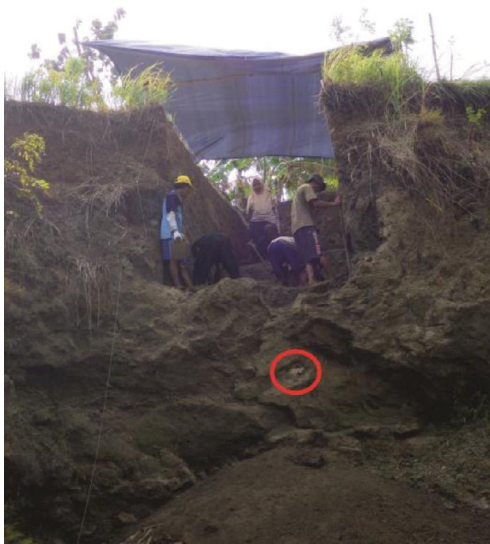
Foto 2. Foto trench dari arah selatan atau dari Kali Gintung. Lingkaran merah menunjukkan posisi fosil cranium Bovidae saat belum terjadi longsor (Foto: Nur Kholish)

Seperti yang terlihat dalam foto 2, fosil cranium Bovidae pada lapisan pasir sedang turut serta terbawa saat dinding timur longsong. Namun fosil tersebut dapat diselamatkan dalam kondisi utuh. Material longsor dinding timur menutupi permukaan trap ke-2 dan ke-3 sehingga diputuskan untuk menghilangkan tanah yang masih tersisa agar lebih aman untuk pekerja yang berada dibawahnya (foto 3). Luas longSORan terlihat seperti pada foto 4 dan hanya terjadi di dinding timur, sedangkan di area lain berupa retakan.

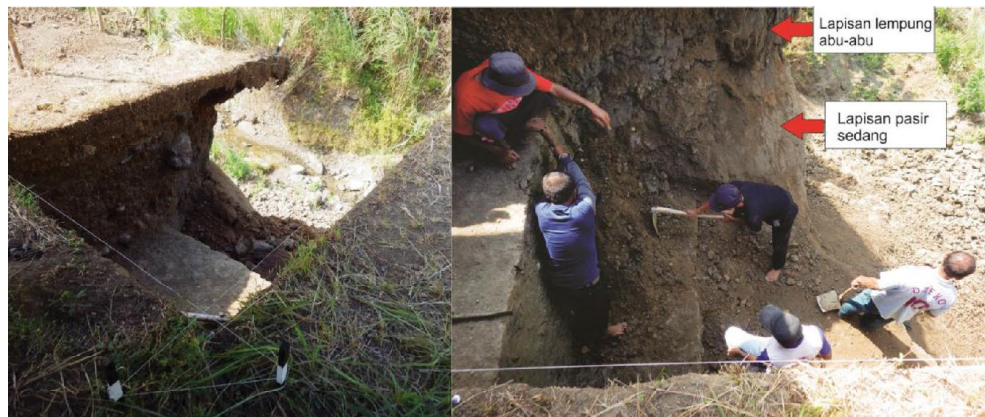
Foto 3. (kiri) Kondisi trench setelah longsor pada dinding timur. Pada bagian tengah merupakan material longSORan yang menutup trap ke-2 dan ke-3. (kanan) Proses pembersihan material longSORan di trap 2 dan 3 (Foto: Dian Nisa)

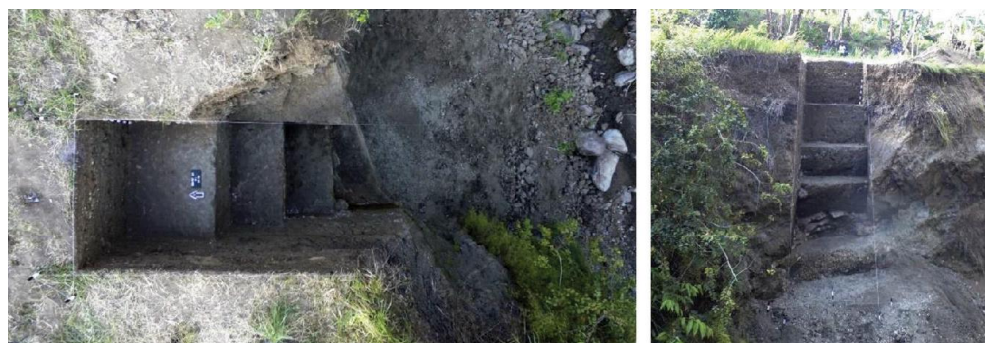
Foto 4. (kiri) Kondisi akhir trench tampak atas (kanan) dan dari arah selatan yang menunjukkan tinggi tebing serta luas longSORan (Foto: Nur Kholish)

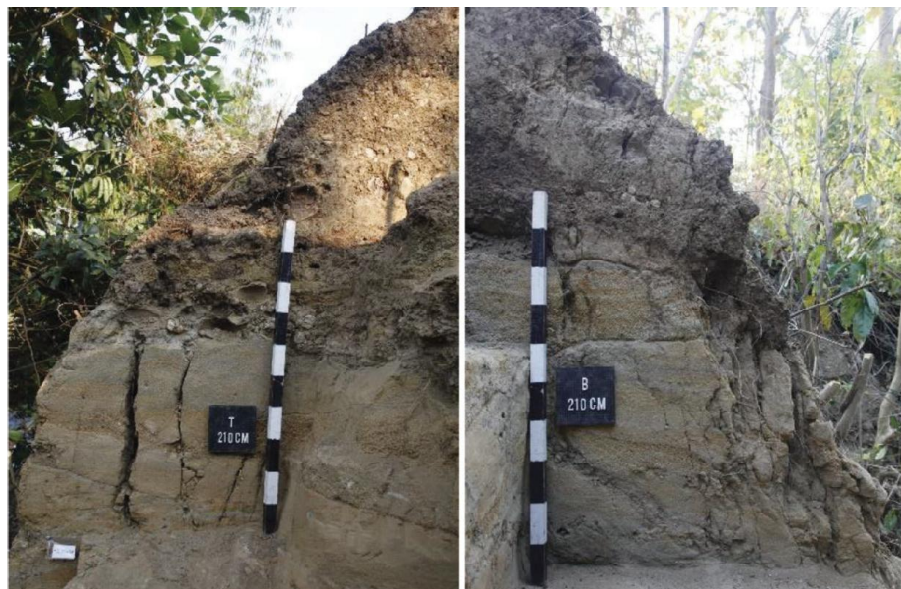
Foto 5. (kiri) Terlihat retakan pada lapisan pasir halus di dinding timur dan (kanan) retakan karena intrusi akar tanaman pada dinding barat di kedalaman – 210 cm (Foto: Khofif)

Pada saat penggalian mencapai lapisan pasir sedang, dinding trench mulai mengalami retak di beberapa tempat. Hal ini terjadi terutama pada kedalaman – 210 cm dan dipermukaannya terdapat fosil dengan panjang sekitar 50 cm. Seperti terlihat pada foto

5 dan 6, dinding kanan dan kiri mengalami rekahan dan retakan. Rekahan pada dinding timur mulai dari trap ketiga menerus hingga trap keempat seperti seperti terlihat pada foto 6. Hal yang membahayakan adalah rekahan tidak hanya terjadi di dinding timur namun juga terdapat retakan dan rekahan pada dinding selatan karena dapat menimpa pekerja yang ada dibawahnya. Retakan dinding barat terjadi bukan hanya karena butiran tanah melainkan juga karena intrusi akar. Foto 6 kanan bawah menunjukkan retakan terjadi di luar trench dan menerus hingga di dalam trench.

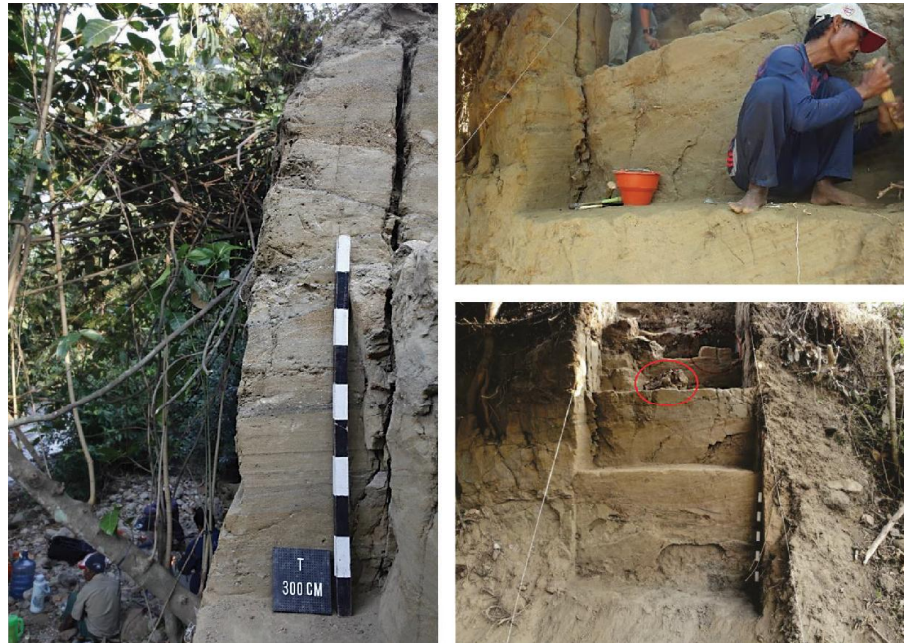
Foto 6. (kiri) Rekahan pada dinding timur menerus hingga kedalaman - 300 cm SDP dan (kanan atas) bidang kerja yang sempit bagi pekerja. Sedangkan foto kanan bawah merupakan fosil yang terancam longsor pada trap ketiga (Foto: Khofif D.H dan Albertus Nikko)

Berdasarkan identifikasi bahaya di atas, kedua lokasi berpotensi mengancam bagi arkeolog (termasuk pekerja) dan fosil di dalam trench. Hal ini diketahui dari tanda-tanda yang ada, seperti retakan dinding menjadi penyebab terjadinya longsor. Retakan terjadi di lapisan lempung dan pasir. Kondisi lapisan tanah tersebut diperparah dengan adanya intrusi akar. Lereng trench ekskavasi curam dengan ketinggian sekitar 5 hingga 6 meter turut serta menyumbang kondisi yang tidak stabil. Bidang kerja di BMA-KGT-TP1-2018 cukup luas antara 100 cm hingga 150 cm sehingga cukup untuk 2 hingga 3 orang pekerja. Kondisi ini sangat berbeda dengan bidang kerja BMA-KCT-TP2-2019 tidak cukup luas, hanya sekitar 45 cm hingga 100 cm terutama pada trap ketiga dan keempat. Luas bidang

tersebut hanya cukup untuk 1 hingga 2 orang pekerja. Mengingat lapisan tanah yang mudah longsor seperti pada pasir dan lempung menjadikan kedua trench tidak aman bagi pekerja.

1. Membuat rencana pra-ekskavasi yang mempertimbangkan aspek keselamatan kerja bagi arkeologi;
2. Membuat perencanaan mengenai instalasi keselamatan ekskavasi;
3. Membuat potongan kotak ekskavasi yang lebih luas terlebih lagi pada kombinasi lereng;terjal dan lapisan tanah seperti lempung dan pasir;
4. Menggunakan peralatan keselamatan;
5. Menyusun SOP kesehatan dan keselamatan kerja arkeologi.

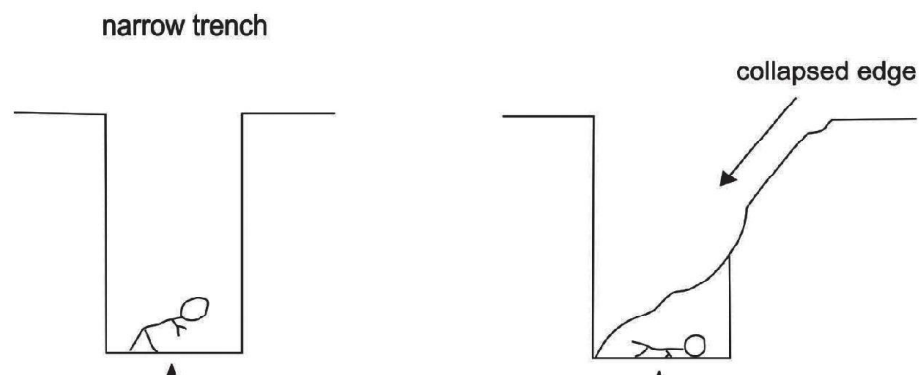
Foto 7. Ilustrasi lubang ekskavasi yang sempit dan mengubur arkeolog atau pekerja karena longsor dinding (Sumber buku *Fiekd Archaeology* halaman 83, edit oleh Dian Nisa)

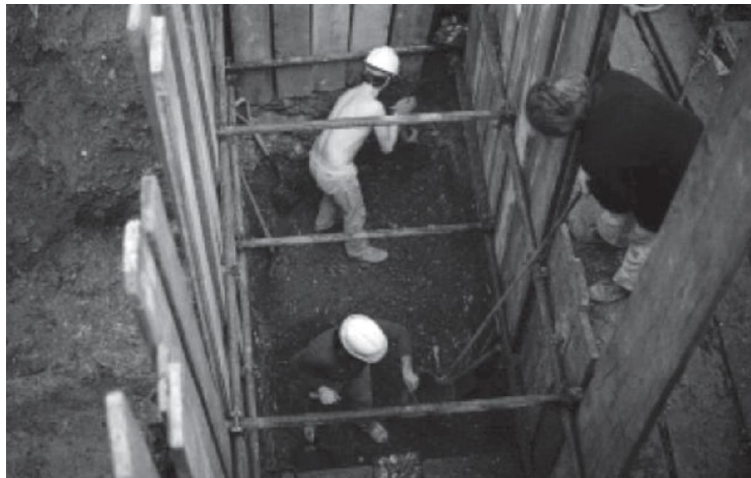
Foto 8. Sistem keamanan kerja pada saat ekskavasi (Sumber buku Fiekd Archaeology halaman 84)

Selain terkait dengan teknik ekskavasi, pengamanan bagi pekerja sangat perlu dilakukan. Beberapa tindakan dapat dilakukan yaitu trench yang dalam dan sempit diberikan papan dan besi penyangga. Seperti yang terlihat pada foto 8 teknik pengamanan dengan membangun instalasi dari papan dan tiang besi. Hal ini akan meminimalisir dampak dari longsor tanah. Tidak hanya itu, pekerja juga diharuskan menggunakan helm keselamatan saat bekerja di kedalaman lebih dari 1,2 meter atau ketika tubuhnya sudah tidak dapat terlihat dari permukaan trench. Peraturan penggunaan helm keselamatan tertuang di bagian BS 5240: 1975 mengenai tujuan umum helm keselamatan bagi industri (Drewett, 2011: 85).
