SEKELUMIT TENTANG LANDASAN MERIAM DI PLAJU

Ditulis Oleh: Tarida Diami, S.Hum

Bentuk Landasan Meriam

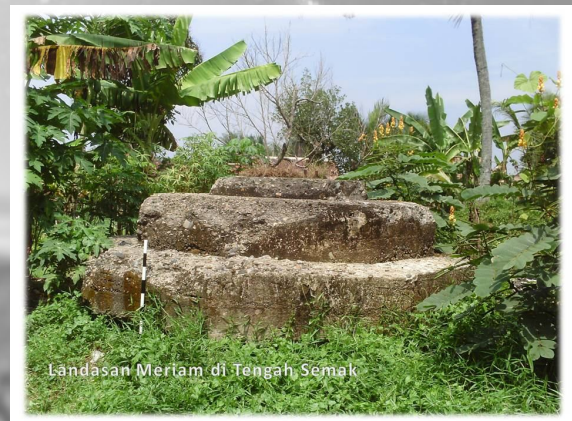
c. Landasan Meriam 3

Landasan meriam 3 berada di sebelah utara landasan meriam 1 dan 2 dengan jarak ± 50 m dan terletak pada koordinat UTM 48 M 9666747 dengan elevasi sudut ketinggian 15 m. Landasan meriam ini berada di belakang rumah penduduk yang dipenuhi dengan semak belukar, tanaman pisang, kelapa, dan lain-lain.

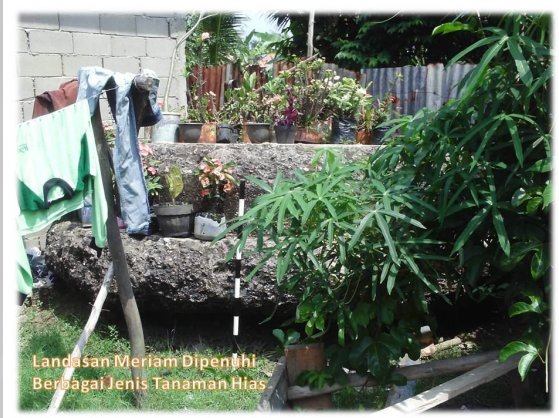
Dari segi teknologi, landasan meriam Plaju terbuat dari beton cor yang terbuat dari campuran semen, pasir, dan kerikil dengan rangka besi. Penggunaan materi tersebut tentunya didasarkan pada alasan kekuatannya, selain untuk menahan berat beban meriam yang terbuat dari logam juga untuk bertahan dari serangan musuh.

Dari segi kontekstual atau keletakannya, landasan meriam Plaju berada di sebelah selatan Sungai Musi dan di sebelah barat daya kilang minyak Plaju. Dengan demikian, berdasarkan keletakan dan diperkuat dengan arah hadapnya, moncong meriam dihadapkan ke arah kilang minyak Plaju yang berada di sisi timur laut, diduga landasan meriam tersebut digunakan untuk mempertahankan kilang minyak Plaju dari serangan musuh.
