## KAJIAN PELESTARIAN BUNKER DI PATTUNUANG MAROS : PERSPEKTIF PERATURAN PERUNDANGAN CAGAR BUDAYA

#### 4. Deskripsi Data Temuan Bunker

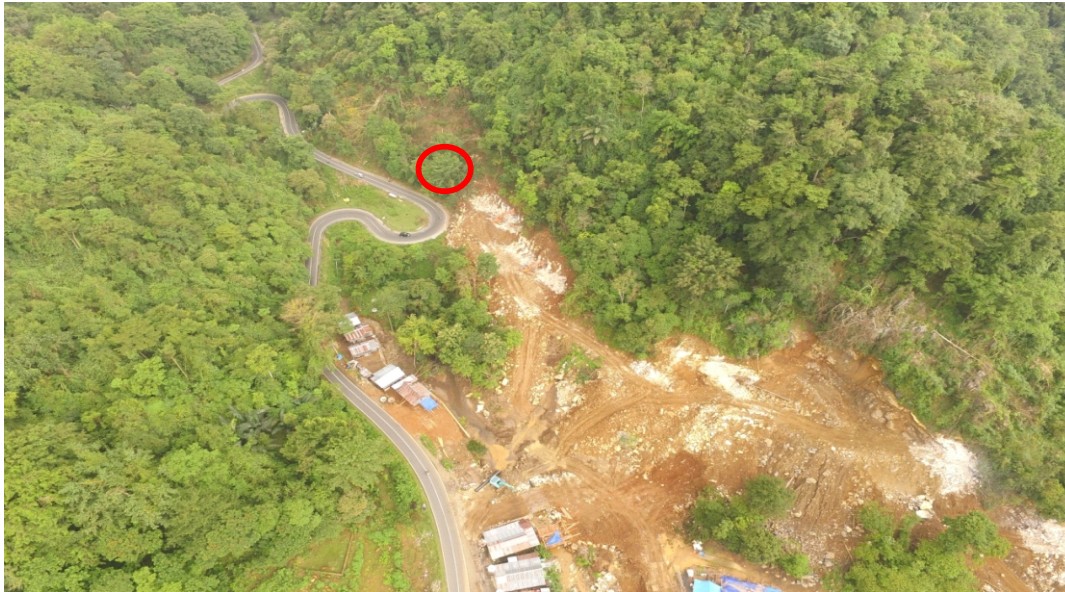
Gambar 1. Foto Lokasi penemuan Bunker 1 (lingkaran merah) di jalur pembangunan jalan layang (*elevated road*) Segmen 1 di Kampung Pattunuang Asue, dilihat dari udara pada saat belum dilakukan pengerukan tebing. (Sumber Foto: dokumentasi Kantor Direksi PT. Wika-Hutama, 2016)

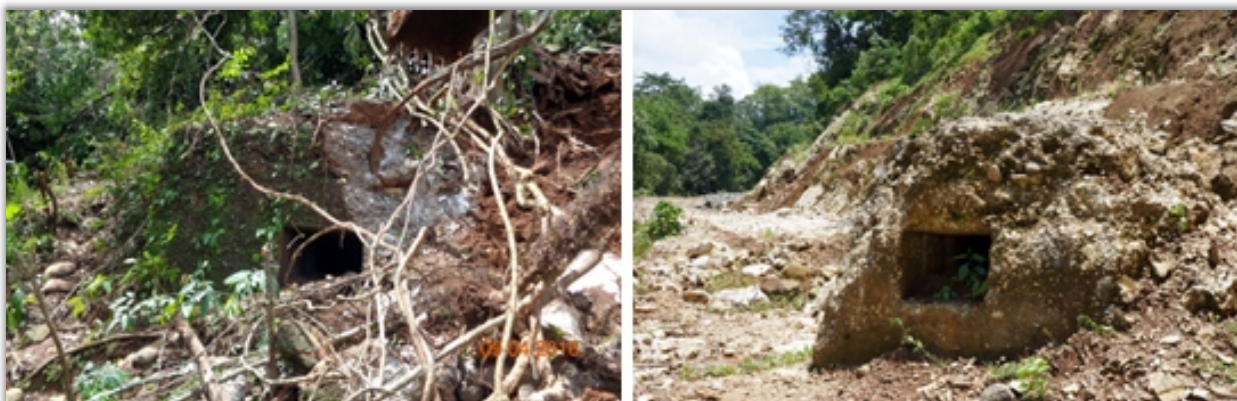
Berdasarkan posisi jendela bidik yang menempati dinding sisi utara, maka orientasi struktur dapat dinyatakan menghadap ke arah barat laut ( $323^{\circ}$ ), tepat ke arah kelokan jalan menanjak yang membentuk huruf “S”. Sedangkan model denah adalah segi empat didasarkan pada bentuk denah ruang dalam (interior) struktur, sebab bagian luar struktur tidak membentuk sisi yang lurus atau tidak simetris dan cenderung tak beraturan. Namun demikian berdasarkan observasi di lapangan, ketebalan dinding masing-masing sisi, termasuk bagian atas (atap) antara 50-100 cm.

Ketebalan dinding yang konsisten hanya pada sisi utara atau depan diidentifikasi setebal 100 cm, dan dinding belakang (selatan) setebal 50 cm. Sedangkan sisi barat, timur, dan atap diidentifikasi setebal antara 70-120 cm. Ukuran ruang dalam adalah 305 cm x 231 cm dengan ketinggian 60-195 cm diukur dari permukaan tanah sedimentasi ke langit-langit beton.. Sedangkan berdasarkan pengukuran dengan mengambil bagian terluar dari masing-masing sisi, maka ukuran maksimal dari struktur ini adalah 484 cm x 456 cm dengan ketinggian struktur yang berhasil tampak di permukaan adalah antara 113 cm-275 cm.

Bahan penyusun struktur adalah cor beton dengan tulangan besi 14 mm, tersingkap di beberapa titik. Material beton tampak diisi dengan kerikil batu dengan berbagai ukuran, bahkan kerakal hingga bongkah dari berbagai jenis batuan. Pada bagian-bagian terluar, material beton tampak tidak sekompak dengan bagian dalam struktur, bahkan bongkah-bongkah batu sebagian besar melekat pada bagian-bagian terluar ini. Permukaan dinding dan langit-langit bagian dalam cukup halus, namun tetap memperlihatkan adanya bekas-bekas bekisting (papan mal). Hal ini menunjukkan bahwa pembentukannya dengan cara menuangkan campuran cor ke dalam cetakan.

*Gambar 2. Foto Bunker 1 (Pillboks): kondisi pada saat pembersihan lahan, pertama kali diberitakan sebagai temuan tahun 2016 (kiri, sumber foto: dokumentasi Kantor Direksi PT. Wika-Hutama), dan kondisi ketika tim kajian melakukan peninjauan dan survey Februari 2017 (kanan)*

Selain ruang dalam yang simetris, beberapa bagian struktur yang memperlihatkan adanya ciri khusus sebagai sarana pertahanan praktis adalah pada jendela bidik yang biasanya berfungsi sebagai tempat untuk meletakkan senjata dan membidik sasaran. Jendela ini berukuran 55 cm x 30 cm pada bagian dalam, dan pada bagian luar berukuran

75 cm x 50 cm. Ukuran ini menunjukkan bahwa bukaan jendela melebar di bagian luar, yang mengindikasikan adanya upaya untuk memperluas cakupan pandang dan bidikan. Model jendela demikian diperlukan karena dengan ketebalan dinding yang mencapai 100 cm ini, jendela dengan bukaan normal mengakibatkan penyempitan pandangan ke arah samping, atas, dan bawah ke arah depan struktur. Diduga pula terdapat pintu di bagian belakang, sudut bagian timur struktur, namun sulit diidentifikasi lebih detail karena masih tertutup material tanah akibat pengerukan tebing. Berdasarkan ciri fisik yang ditemukan, maka struktur Bunker 1 ini memenuhi syarat sebagai *Pillbox*.

Merujuk pada Pasal 57-59, Pillbox direkomendasikan untuk dipindahkan ke tempat lain yang aman karena merupakan cagar budaya yang terancam rusak akibat adanya pembangunan jalan layang yang juga merupakan hal penting untuk masyarakat sebagaimana pelestarian cagar budaya. Proses pemindahan cagar budaya Pillbox tersebut harus dilakukan sesuai dengan Pasal 59 ayat (2) yaitu pemindahan cagar budaya dilakukan dengan tata cara yang menjamin keutuhan dan keselamatannya di bawah koordinasi Tenaga Ahli Pelestarian dalam hal ini Tim Ahli Cagar Budaya Kabupaten Maros. Hal tersebut sejalan dengan Pasal 54 bahwa "Setiap orang berhak memperoleh dukungan teknis dan/atau kepakaran dari Pemerintah atau Pemerintah Daerah atas upaya Pelestarian Cagar Budaya yang dimiliki dan/atau yang dikuasai".

Berdasarkan pertimbangan tersebut tim pada saat survei lapangan, melaksanakan prosedur standar dalam penyelamatan yaitu perekaman data total terhadap bangunan pillbox, sebagai salah satu langkah antisipatif dalam ranah *save by record*. Hasil perekaman data total tersebut, menjadi dokumen acuan dalam proses pemindahan pillbox tersebut. Penentuan lokasi baru untuk Pillbox, harus mempertimbangkan aspek pelestarian Pillbox sebagai cagar budaya. Berdasarkan hasil kajian terkait dengan data Pillbox dan pertimbangan teknis, perlu dilakukan kajian teknis terkait dengan metode dan teknologi pemindahan Pillbox tersebut, untuk menjamin keutuhan dan keselamatannya.

Penentuan lokasi baru untuk penempatan struktur Pillbox harus dikoordinasikan dengan Pemerintah Kabupaten Maros dan Pengelola Taman Nasional Bantimurung Bulusaraung. Proses pemindahan Pillbox mulai dari tahap awal sampai akhir didokumentasikan secara menyeluruh. Apabila terdapat bagian dari material Pillbox yang lepas dari struktur, dapat diserahkan kepada Pemerintah Kabupaten Maros untuk dijadikan sebagai koleksi museum. Apabila proses pemindahan Pillbox berdampak pada kerusakan strukturnya maka perlu ditindaklanjuti dengan upaya pemugaran sebagaimana diatur pada Pasal 77 Undang-Undang No. 11 Tahun 2010 tentang Cagar Budaya.

Pemindahan Pillbox harus memperhatikan aspek teknis terkait dengan upaya untuk meminimalisasi potensi kerusakan struktur pillbox, sebagaimana yang diatur dalam UU No. 11 Tahun 2010 Tentang Cagar Budaya Pasal 59 ayat (2). Proses pemindahan Pillbox berlangsung di bawah pengawasan Tenaga Ahli Pelestarian Cagar Budaya, Pemerintah, atau Pemerintah Daerah dan didokumentasikan secara total, sebagaimana yang diatur dalam UU No. 11 Tahun 2010 Tentang Cagar Budaya Pasal 59 ayat (2). Setelah pemindahan, pembangunan jalan (*elevated road*) dapat dilanjutkan dengan ketentuan kewajiban memasang penanda permanen di atas bekas tapak struktur Pillbox sebagai bukti keberadaannya.

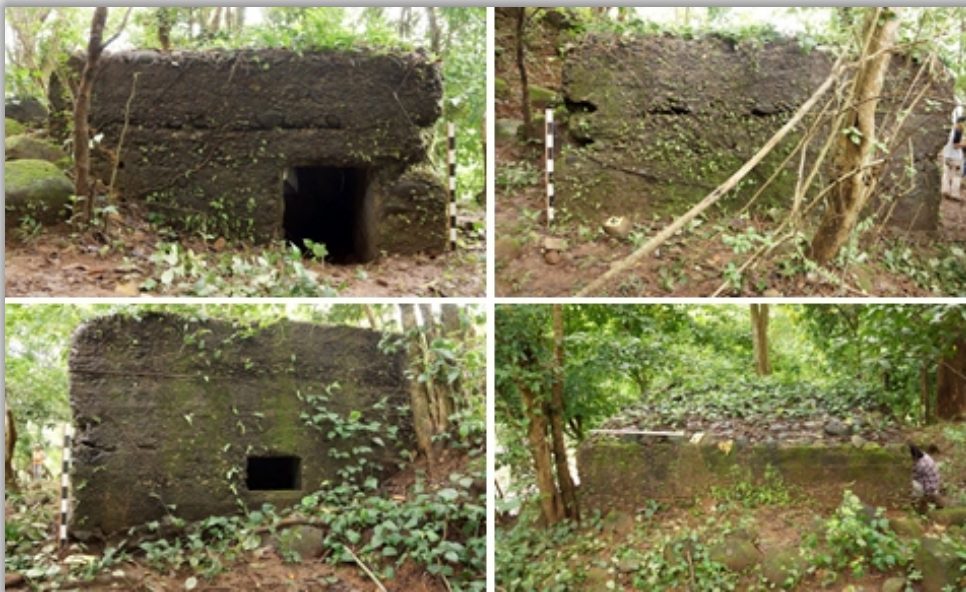
Bunker ini berada sekitar 1 km di sebelah timur laut bunker 1, tepatnya pada Km. 21 dengan posisi tepat di tepi tebing jalan pada titik koordinat 05°03'02,2" LS dan 119°43'17,1" BT. Struktur ini masih utuh dengan denah segi empat tidak simetris dengan ukuran panjang sisi utara dan selatan 330 cm, namun dimensi lebar berbeda 304 cm pada sisi timur dan 295 cm pada sisi barat, dengan tinggi 90-200 cm di atas permukaan tanah yang miring. Dengan demikian, ukuran ruang dan kondisi bagian dalam bunker mengikuti, berukuran tidak simetris dengan dimensi panjang pada sisi utara dan selatan 204 cm, dan dimensi lebar pada sisi timur 200 cm dan sisi barat 133 cm dengan tinggi langit-langit dari permukaan tanah sedimen 84-125 cm. Ketebalan dinding struktur juga berbeda pada setiap sisi, yaitu 77 cm sisi barat, 47 cm sisi utara, 50 cm sisi timur, dan 48 cm pada sisi selatan, serta ketebalan bagian atas (langit-langit) adalah 70 cm. Berdasarkan letak jendela bidik sebagai pedoman orientasi, maka arah hadap bunker ini barat laut (302°). Posisi bunker saat ini menghadap ke tikungan jalan yang berada pada elevasi sekitar 6 meter di bawahnya, dan tidak berbeda dengan elevasi bunker 1 terhadap jalan lama di depannya.

*Gambar 3. Bunker 2 (Baterai): Tampak dari arah timur dimana pintu masuk berada (Foto kiri atas), dinding bagian selatan (kanan atas), jendela bidik pada dinding barat (foto kiri bawah), dan dinding sebelah selatan yang sebagian tertutup dengan material tanah, dan tampak permukaan atas yang dikamufilase dengan boulder-boulder batu (foto kanan bawah).*

Jendela bidik yang berada pada dinding sisi barat bunker berbentuk segi empat panjang dengan ukuran 84 cm x 52 cm di bagian dalam dan 46 cm x 30 cm di bagian luar dengan ketebalan dinding 77 cm. Dengan ukuran ini maka tampak bahwa ruang jendela melebar ke dalam, kebalikan dari model jendela bidik Bunker 1. Sementara pada dinding sisi timur (timur laut) terdapat pintu masuk ke dalam bunker, dengan posisi dekat sudut pertemuan dinding timur dan dinding utara. Pintu masuk ini berukuran lebar 69 cm x tinggi 108 cm, diukur dari permukaan tanah (bukan lantai) karena tidak dilakukan pengupasan sedimen. Di dekat sudut pertemuan dinding timur dengan dinding selatan terdapat lubang dengan penampang segi empat berukuran 7x5 cm, tembus ke bagian dalam bunker, tepat di bawah langit-langit. Permukaan dinding dan langit-langit di bagian dalam cukup halus dengan bekas-bekas papan cetakan beton masih tampak jelas. Permukaan bagian atas struktur ini dihampari dengan bolder-bolder batu kali dan terpasang secara permanen menyatu dengan beton. Berdasarkan ciri fisik yang ditemukan, maka struktur ini lebih tepat sebagai *baterai*.

Upaya pelestarian yang perlu dilakukan yaitu pemeliharaan sebagaimana diatur dalam Undang-Undang No. 11 Tahun 2010 tentang Cagar Budaya, Pasal 76:

Selain itu, tetap perlu tindakan preventif untuk mengantisipasi dampak yang berpotensi merusak struktur Baterai dan Bunker pada saat aktifitas pembangunan jalan *elevated road* berlangsung. Hal ini mengingat jarak antara area yang menjadi jalur jalan cukup dekat dengan lokasi kedua pillbox tersebut. Oleh karena itu, selama proses pembangunan jalan di sekitar area Pillbox perlu pengawasan dari tenaga ahli arkeologi dan atau tenaga ahli pelestarian yang memiliki sertifikasi kompetensi, serta koordinasi dengan Tim Ahli Cagar Budaya Kabupaten Maros.
