SURVEI KAPAL TENGGELAM DI PERAIRAN PULAU PONGOK, KABUPATEN BANGKA SELATAN, PROPINSI KEPULAUAN BANGKA BELITUNG

Ditulis oleh: Agus Sudaryadi, SS.

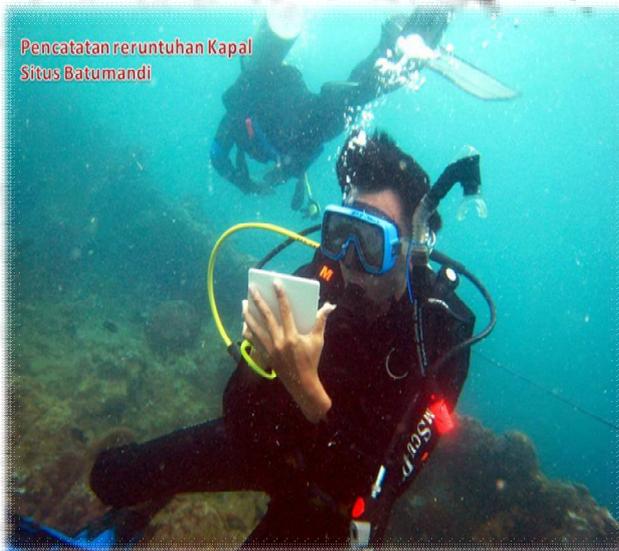
Lokasi kapal berada di koordinat $2^{\circ}52'304$ LU dan $107^{\circ}00'276$ " BT. Lokasinya berdekatan dengan karang yang bernama Batu Mandi sehingga dinamakan Situs Batumandi. Kapal terbuat dari besi dengan kondisi sebagian besar telah rusak. Orientasi kapal ke arah Timur Laut, reruntuhan kapal menyisakan bagian yang masih berdiri tegak di bagian lambung kiri dan haluan. Bagian dinding lambung kiri yang berdiri tegak panjangnya 45 meter dan tingginya 8 meter. Dari dinding lambung kiri diketahui bahwa dinding yang menuju haluan bertingkat

dengan 2 buah undakan.

Sementara itu dinding lambung kanan di bagian depan dan tengah kapal dalam posisi miring sepanjang 17 meter sehingga menyerupai ceruk memanjang di dasar laut. Pada sisi kanan dijumpai dua buah tiang besar berdampingan dalam kondisi rebah di dasar laut.

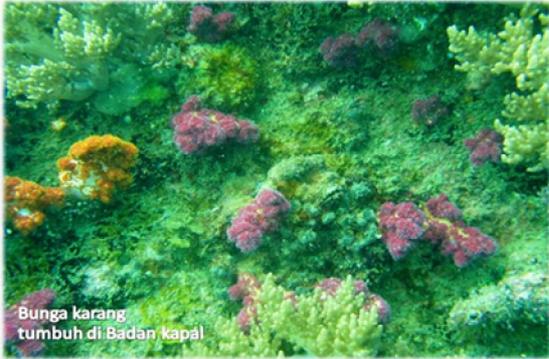
Kapal II tenggelam di dasar laut dalam posisi tertelungkup dan terbelah di bagian tengah. Sebagian besar bagian kapal yang terbuat dari besi masih utuh kecuali bagian buritan yang telah terpotong-potong akibat adanya pengambilan besi kapal. Orientasi kapal ke arah Timur Laut dan panjangnya diperkirakan 53,30 meter. Bagian kapal yang terbelah adalah 12 meter. Tiang pada sisi kanan kapal runtuh ke dasar laut. Panjang tiang adalah 17,40 meter. Pada ujung tiang tersebut terdapat tiang lain yang runtuh dengan panjang 11 meter. Bagian buritan juga terbelah cukup lebar dan menyisakan dinding yang masih berdiri. Pada dinding tersebut dijumpai lubang-lubang berbentuk lingkaran. Pada bagian belakang kapal terdapat reruntuhan tiang yang diameternya sama dengan tiang di bagian tengah. Bagian buritan mengalami kerusakan yang cukup parah

antara lain akibat adanya pengambilan besi oleh penduduk. Aktivitas pengambilan besi kapal terhenti ketika dilakukan survei. Namun lokasi kapal telah ditandai dengan tali pelampung di tiga titik, yaitu bagian haluan, tengah, dan buritan.
