POTENSI CAGAR BUDAYA DI CENRANA

Hj. Inwani Rasyid

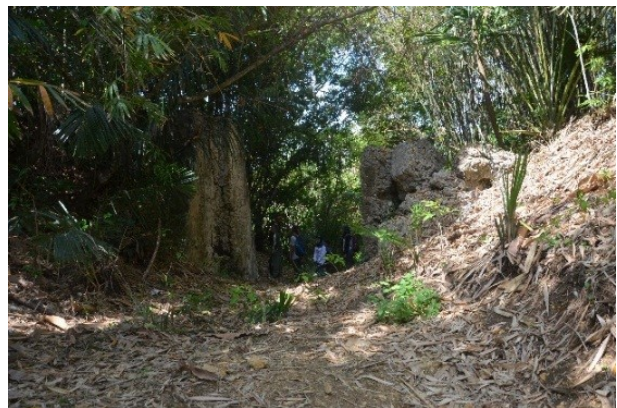
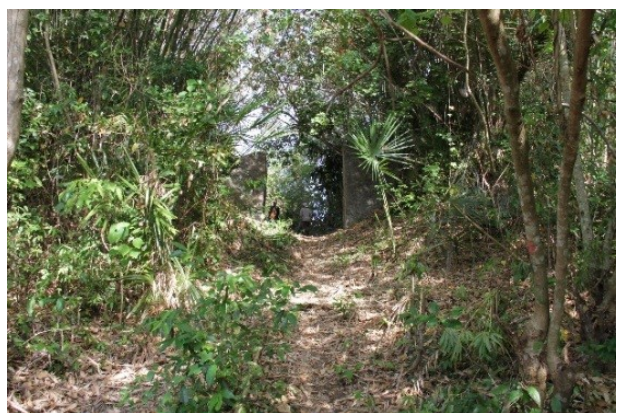
Foto 2. Kondisi lingkungan objek struktur tampak timur (atas) & tampak barat (bawah).
Dok. BPCB Sulsel, 2019.

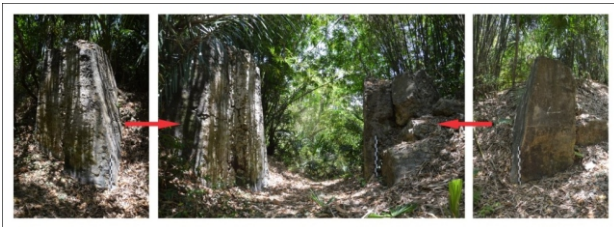
Objek struktur terdiri dari dua bagian, masing-masing sisi (utara dan selatan) belahan gundukan/bukit. Terbentuk dari susunan batu karang yang direkatkan menggunakan semen kapur dengan melapisi masing-masing ujung belahan gundukan bukit. Ukuran struktur meliputi tinggi mencapai 4,2 meter dari permukaan jalan di bawahnya, lebar 3,8 meter dan tebal 1,5 s/d 2 meter. Kondisi struktur benteng masih dapat teramati dengan baik dengan bentuk dan ukurannya terlihat monumental, berdiri mengapit sebuah jalan berukuran lebar 3,2 meter menuju ke arah barat. Meskipun demikian kekuatan dan keutuhan struktur relatif terjadi pelemahan dengan adanya runtuh yang cukup signifikan terutama struktur di sebelah utara.

Foto 3. Struktur Gerbang Benteng Cenrana (Timuangge).
Dok. BPCB Sulsel, 2019

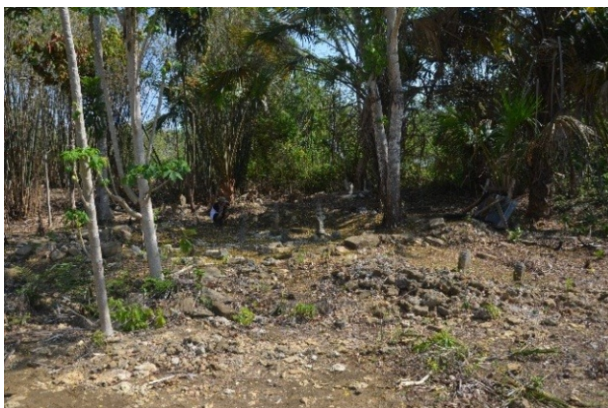
Foto 5. Kondisi lingkungan dan konsentrasi makam sektor 1. Dok BPCB Sulsel 2019

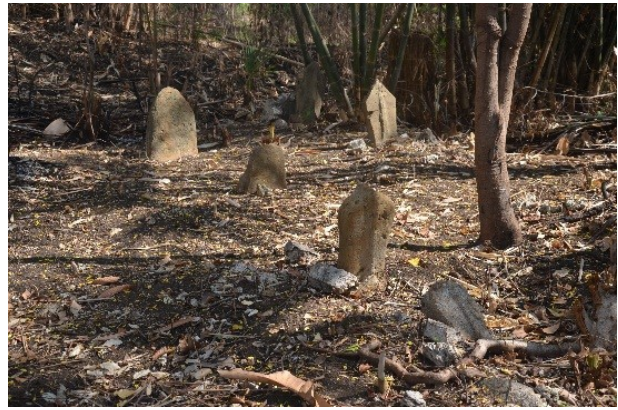
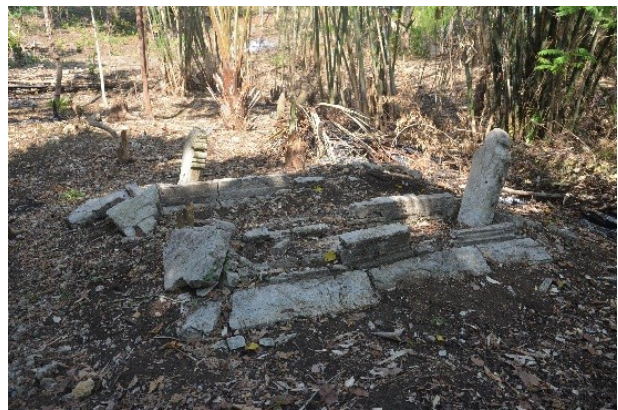
Foto 6. Makam sektor 1. Dok BPCB Sulsel 2019

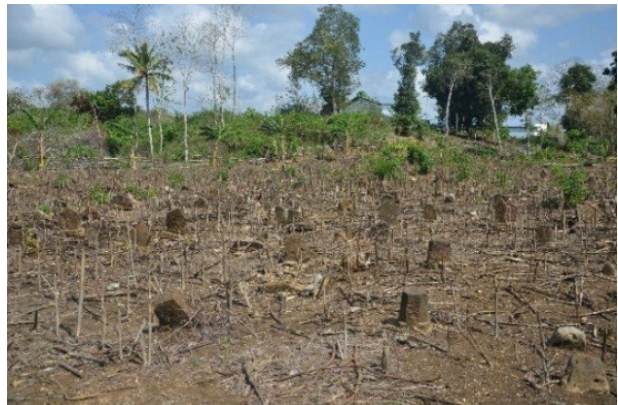
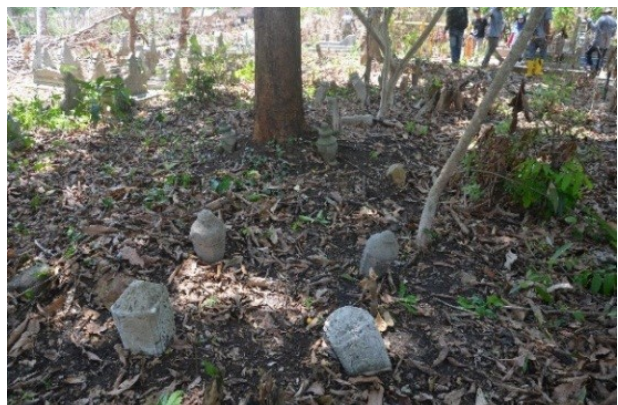
Foto 7. Konsentrasi makam sektor 1 (atas) dan sektor 2 (bawah). Dok BPCB Sulsel 2019

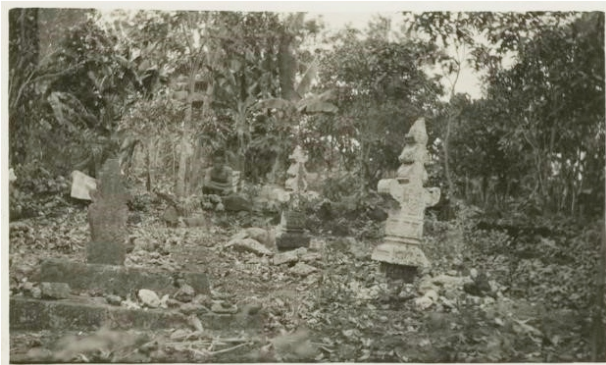
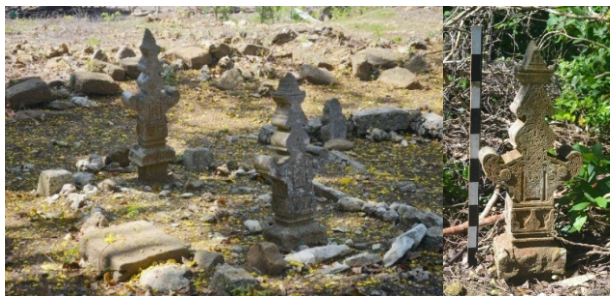
Salah satu makam yang dikenal oleh warga setempat adalah makam We Mappolobombang. Ibu dari Raja Bone ke XVI, Lapatau Matanna Tikka. Area makam We Mappolo Bombang dibatasi dengan struktur balok batu yang terletak di sektor satu. Makamnya terdiri dari jirat (badan) susunan persegi balok batu. Untuk nisannya menggunakan sepasang nisan pipih. Dari tipe nisan tersebut merupakan nisan aceh tipe K. Berdasarkan hasil kajian oleh beberapa ahli, nisan aceh tipe K tersebar di Sumatera dari abad 16 masehi. Beberapa kompleks makam raja yang di Sulawesi Selatan juga menggunakan nisan dengan tipe tersebut, salah satunya di Kompleks Makam Sultan Hasanuddin di Kabupaten Gowa, Kompleks Makam Lakkoe di Kota Palopo dan Kompleks Makam Manjangloe di Kabupaten Jeneponto.

Foto 8. Makam We Mappolobombang dengan nisan aceh tipe K, tahun 19.. (atas) & tahun 2019 (bawah).
Dok BPCB Sulsel.

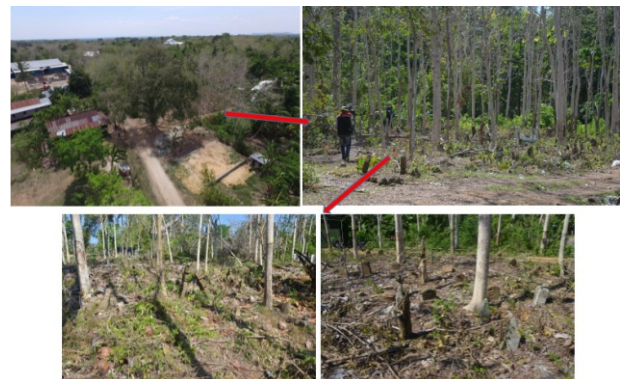
Foto 9 . Situs dan kondisi lingkungan kompleks makam Jaramele'e.
Dok BPCB Sulsel, 2019.

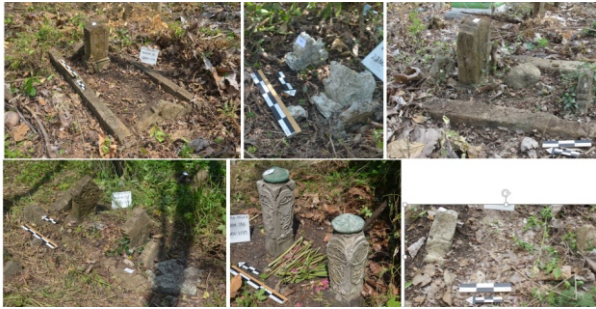
Pada kompleks ini, makam kuno yang identifikasi sebanyak 177 buah, tersebar bercampur dengan makam-makam yang relatif baru. Berdasarkan komponennya tipe makam kuno tersebut didominasi tipe makam nisan, tipe lainnya berupa makam dengan jirat, makam jirat gunung, serta makam jirat gunung dan nisan. Ukuran makam terdiri dari makam terbesar berukuran panjang 260 cm dan lebar 95 cm, dan yang terkecil berukuran Panjang 26 cm dan lebar 9 cm. berikut grafik tipe makam berdasarkan komponennya.

Foto 10. Makam di Situs Kompleks Makam Jaramele'e. Dok BPCB Sulsel, 2019.

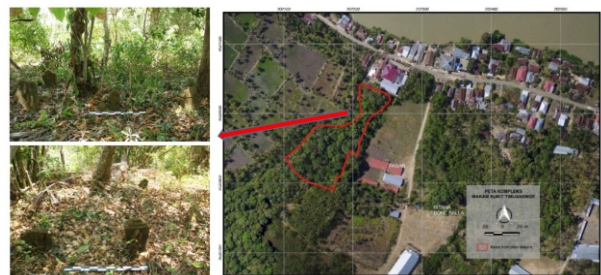
Kondisi lahan pada kompleks makam Bukit Timuangnge relatif lebat dan teduh dengan adanya tanaman kebun berbatang keras diantaranya kelapa, jambu, dan jati. Kondisi kompleks makam relatif tidak terawat, permukaan lahan tertutup dengan rumput belukar, sehingga komponen makam yang ada sebagian besar tertutup dengan rumput dan memerlukan jarak yang dekat dan pembersihan untuk melakukan observasi dan identifikasi.

Foto 12. Lokasi dan kondisi lingkungan Kompleks Makam Kuno Bukit Timuangnge. Dok BPCB Sulsel, 2019.

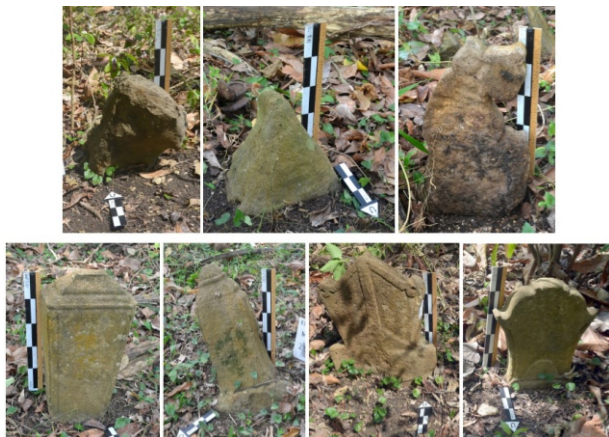
Adapun makam yang dapat diidentifikasi sebanyak 39 makam. Tipe makam yang ditemukan terdiri dari makam jirat dengan nisan sebanyak 3 buah dan makam nisan sebanyak 45 buah. Makam-makam yang ada umumnya memiliki sepasang nisan. Jumlah nisan dari makam yang ada sebanyak 68 nisan. Tipe-tipe nisan yang dominan adalah nisan pipih sebanyak 50 buah, tipe lainnya meliputi tipe monolit 16 buah, tipe silindris dan segi delapan masing-masing satu buah. Kerusakan yang ditemukan pada komponen makam yang ada terdiri dari beberapa jenis. Jenis kerusakan yang paling banyak adalah aus khususnya pada bagian nisan yang tercatat sebanyak 40 nisan. Kerusakan lainnya adalah rebah (miring) sebanyak 20 makam. Juga ditemukan 2 nisan makam yang tergelatah, dan satu tertimbun.

Foto 13. Nisan di Kompleks makam Bukit Timuangnge. Dok. BPCB Sulsel, 2019.

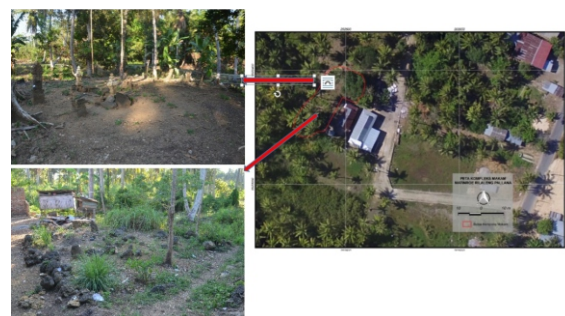
Foto 14. Lokasi dan kondisi makam di Kompleks Makam Jaramele'e. Dok BPCB Sulsel, 2019

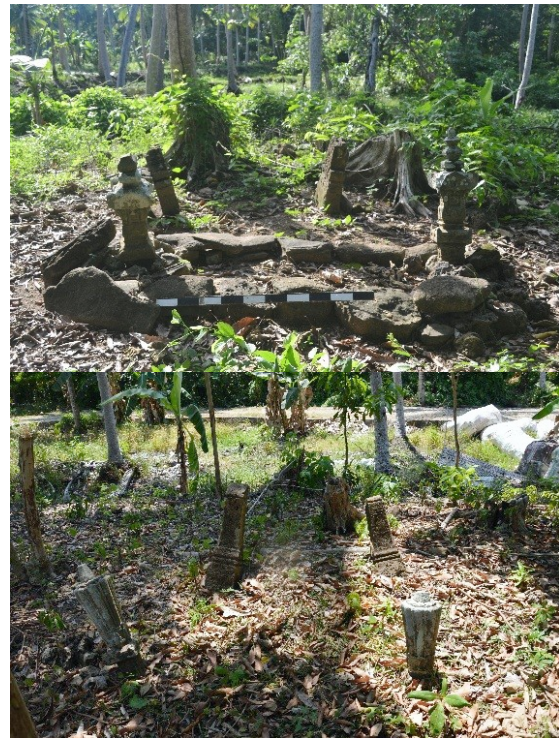
Dalam kompleks makam terdapat 33 makam yang masih dapat diidentifikasi. Namun hanya empat makam yang struktur dan komponennya masih utuh. Kondisi makam relatif kurang terawat. Beberapa bentuk kerusakan yang teramati diantaranya komponen makam yang terlepas, hilang, patah, dan beberapa nisan dalam posisi miring (rebah). Berdasarkan komponennya, tipe makam yang ditemukan didominasi makam nisan. Tipe lainnya adalah makam jirat dan tipe makan jirat gunung. Ukuran makam yang terbesar mencapai panjang 3 meter dan lebar 1,38 meter. Adapun makam yang paling kecil berukuran panjang 1,3 meter dan lebar 1 meter. Dari makam-makam kuno tersebut seluruhnya menggunakan bahan berupa batu. Berikut grafik jumlah makam pada masing tipe pada kompleks tersebut:

Foto 15. Makam di situs Kompleks Makam Petta Matinroe Rilaleng Palla'e. Dok BPCB Sulsel, 2019

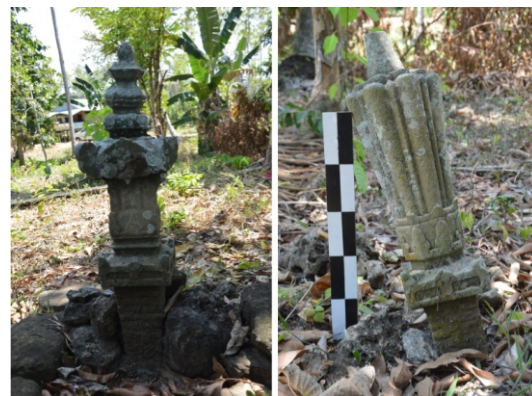
Adapun tipe nisan pada makam di kompleks ini terdiri dari tipe monolit, pipih, segi 8, dan balok (gaduh). Diantara nisan yang ada, teridentifikasi dua makam yang masing-masing menggunakan sepasang nisan Aceh tipe H dan tipe K. Othman Mohd. Yatim (1988) dalam buku "Batu Aceh Early Islamic Graves Stones in Peninsular Malaysia", menuliskan tipe nisan demikian tersebar di Sumatera sejak abad 16 (tipe H) dan 17-18 masehi (tipe K). Salah satu makam dengan nisan aceh (H) dikenal oleh masyarakat sebagai Petta Matinroe Rilaleng Ripalla'e. Informasi dari H. M. idrus (72) menuturkan bahwa berdasarkan cerita yang didengar, figur beliau adalah salah satu keluarga dekat dari raja Bone XVI, La Patau Matanna Tikka.

Foto 16. Nisan Aceh tipe H (kanan) & tipe K (kiri) di Kompleks Makam Petta Matinroe Rilaleng Palla'e. Dok BPCB Sulsel, 2019

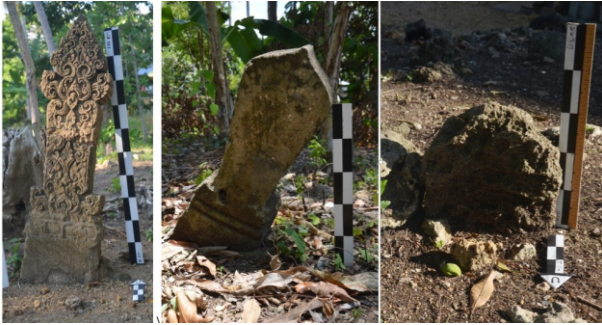
Foto 17. Tipe nisan
di Kompleks Makam Petta Matinroe Ralaleng Palla'e.
Dok BPCB Sulsel, 2019

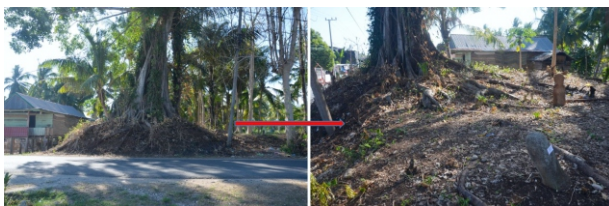
Kondisi kompleks makam terlihat tidak terawat dengan lebatnya tumbuhan belukar menutupi permukaan lahan dan dengan adanya beberapa pohon besar yang tumbuh di kompleks makam tersebut. Selain itu, ditemukan tumpukan sampah di sebelah timur sisi kompleks makam karena dijadikan tempat pembuangan sampah oleh warga.

Foto 18. Lokasi dan kondisi lingkungan
Kompleks Makam Kajao Bone. Dok BPCB Sulsel, 2009

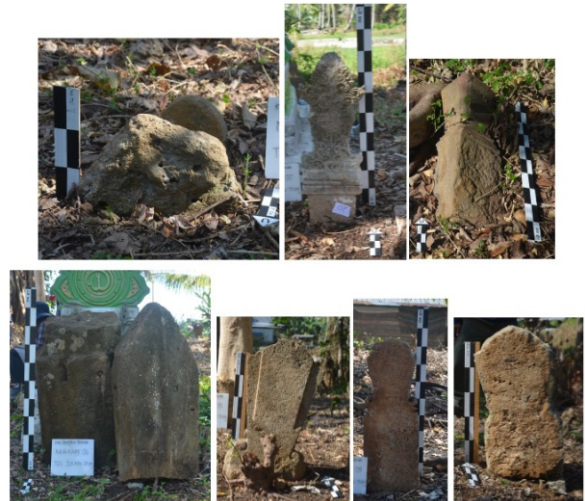
Kondisi makam yang ditemukan sebagian besar telah mengalami kerusakan. Kebanyakan makam yang ada telah terbongkar. Komponen makam yang masih dapat dikenali adalah bagian nisan yang juga mengalami kerusakan yang cukup masif. Nisan-nisan tersebut ada yang ditemukan tergetak, patah, aus, dan rebah. Dari identifikasi yang dilakukan ditemukan sebanyak 20 makam pada kompleks ini dengan ragam tipe. Berdasarkan komponennya, tipe makam tersebut terdiri dari makam nisan sebanyak 17 buah, makam dengan jirat sebanyak 2 buah, serta satu buah tipe makam dengan jirat gunung. Untuk komponen nisan ditemukan sebanyak 25 nisan. Sebagian besar makam yang ditemukan hanya memiliki satu buah nisan. Tipe nisan pada kompleks ini meliputi tipe pipih sebanyak 16 buah, tipe monolit 8 buah, serta 1 nisan tipe balok. nisan yang paling besar berukuran tinggi 115cm, lebar 45 cm dan tebal 16cm. Sedangkan makam yang paling kecil berukuran, tinggi 8 cm, lebar 27 cm dan tebal 11 cm.

Foto 20. Nisan di di Kompleks Makam Kajao Bone. Dok BPCB Sulsel, 2009

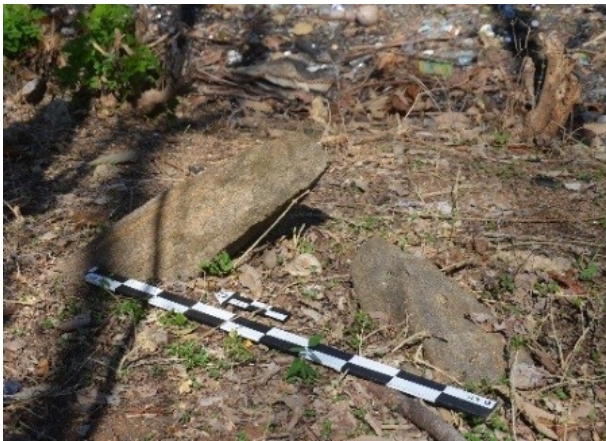
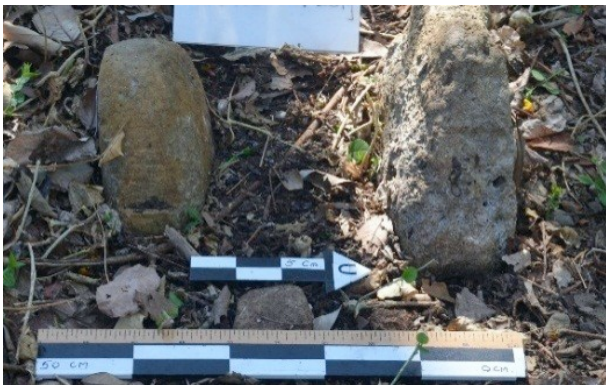
Foto 19. Tipe makam dengan sepasang nisan di Kompleks Makam Kajao Bone. Dok BPCB Sulsel, 2009

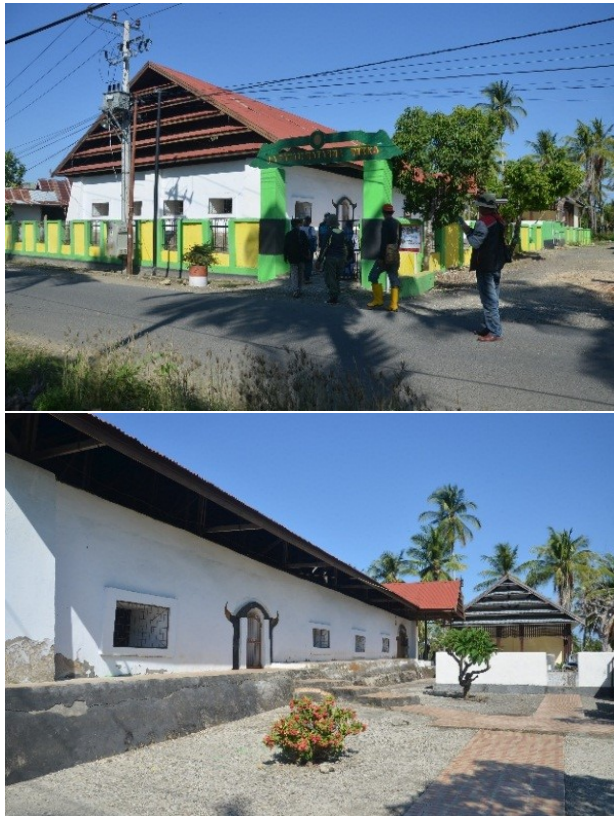
makam yang berukuran relatif besar, meliputi Panjang 29,70 meter dan lebar 14,85 meter. Selain itu, terdapat unit bangunan di bagian utara yang didirikan belakangan untuk menyimpan benda ritual. Di sebelah selatan bangunan makam terdapat sumur yang merupakan salah satu dari tujuh sumur tua (Baba Pitu'e) yang bagian dari peninggalan Kawasan Pemungkiman Tua Benteng Cenrana.

Foto 21. Kompleks Makam La Patau Matanna Tikka (Nagauleng) tampak depan (barat) & halaman kompleks bagian selatan (kiri).
Dok. BPCB Sulsel 2019

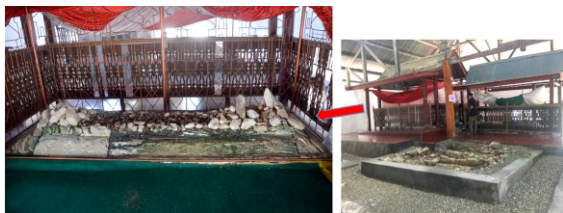
Foto 24. Makam Raja-raja Bone ke XVI, La Patau Matanna Tikka. Dok BPCB Sulsel, 2019

Riwayat pelestarian yang telah dilakukan balai pelestarian cagar budaya (BPCB) Sulawesi Selatan pada kompleks makam ini, diantaranya pemetaan kompleks makam tahun 1990, ekskavasi penyelamatan pada tahun 1993, pemugaran bangunan kompleks makam pada tahun 1998, survei pada tahun 2010 dan menempatkan tenaga juru pelestari hingga saat ini.

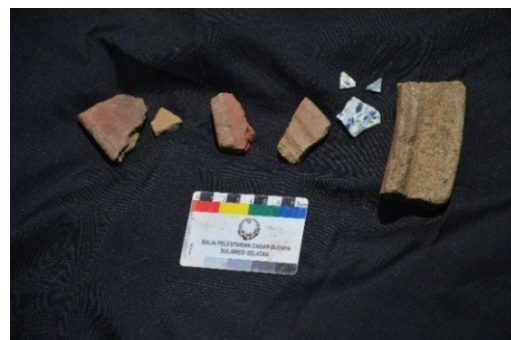
Hasil penelitian menyebutkan bahwa sekitar lokasi ini terdapat banyak fragmen gerabah dan keramik asing, mengindikasikan jejak pemukiman dan aktivitas manusia di lahan ini. Dari Hasil observasi yang dilakukan diperoleh beberapa temuan permukaan berupa fragmen keramik (porselin) dan tembikar yang tersingkap di dinding level pengerukan tanah pada lokasi tersebut. Adapun data temuan fragmentaris dapat dilihat pada tabel di bawah ini;

Foto 26. Temuan framen gerabah dan keramik poselin. Dok. BPCB Sulsel 2019

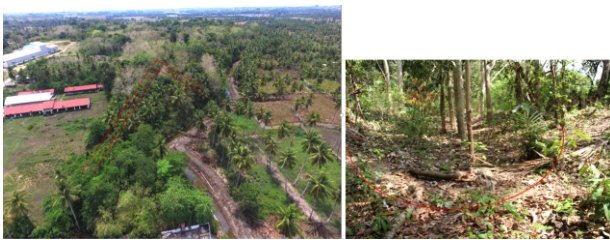
Lokasi parit terletak tidak jauh diantara lokasi Kompleks Makam Tua Bukit Timuangge dengan lokasi peleburan mesiu yang berada pada dataran Bukit Timuangge, serta berada dekat di sebelah barat Bangunan pasar Cenrana. Parit tersebut relatif dapat dikenali dengan elevasi yang lebih rendah dengan memanjang lurus secara terpola memperlihatkan bentuk badan lintangannya selebar ± 3 meter. Berdasarkan hasil penelusuran yang dilakukan, bentuk parit yang masih dapat di indentifikasi berbentuk dasar L. Melintang arah utara-selatan sepanjang ± 150 meter, tepat mengikuti punggung (gundukan) sisi timur Bukit Timuangge, kemudian berbelok dengan memotong Bukit Timuangge ke arah (barat) Sungai Palakka sepanjang ± 70 meter.

Foto 27. Tampak atas lokasi parit (kiri) dan badan parit utara-selatan pada kawasan benteng cenrana

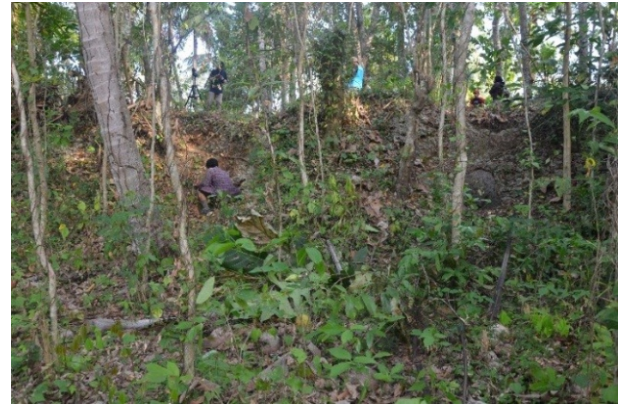
Attunuang Puwale'e adalah salah satu diantara beberapa objek yang berada pada bagian Bukit Timuangge, tepi selatan aliran Sungai Cenrana. Posisi koordinat pada titik $120^{\circ} 18' 58.176''$ BT $4^{\circ} 19' 50.290''$ LS dan $120^{\circ} 18' 57.845''$ BT $4^{\circ} 19' 50.556''$ LS. Lokasi dari tungku ini merupakan lahan kebun yang relatif teduh dengan adanya tanaman berbatang keras, diantaranya pohon kelapa, jambu, jati, cokelat. Batas-batas lahan terdiri dari sebelah utara dan timur merupakan dataran bagian puncak dan punggung bukit yang dimanfaatkan sebagai kebun, sebelah selatan juga berupa dataran pada bagian puncak serta lereng punggung bukit, namun lahan badan bukit tersebut telah terbelah dengan adanya galian saluran pipa

pembuangan limbah gudang/pabrik yang memanjang dari timur ke barat arah Sungai Palakka yang merupakan batas lahan objek di sebelah selatan.

Foto 28. Kondisi lingkungan objek Attunuang Puwale'e.
Dok. BPCB Sulsel 2019

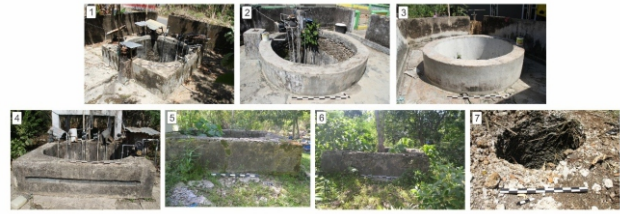
NO	OBJEK	KOORDINAT	Diameter (M)	LINGKUNGAN	KONDISI
1	Sumur 1: Appinungeng Anyarag	120° 19' 13.900" BT 4° 20' 22.800" LS	2,95	Tepi jalan poros Cenrana dan pemukiman	Masih dimanfaatkan sebagai sumber air, memiliki dinding tembok halaman dan tembok pelindung bibir sumur,
2	Sumur 2: Halaman Km. Lapatau Matanna Tikka	120° 19' 14.338" BT 4° 20' 14.336" LS	3,40	Dalam halaman kompleks makam Lapatau Matanna Tikka	Masih dimanfaatkan sebagai sumber air, memiliki dinding tembok halaman dan tembok pelindung bibir sumur
3	Sumur 3: Bungung TengngaE	120° 19' 15.419" BT 4° 20' 10.658" LS	3,04	Kawasan pemukiman terletak diantara rumah penduduk	Masih dimanfaatkan sebagai sumber air, memiliki diting tembok halaman dan tembok bibir sumur
4	Sumur 4: Passojong	120° 19' 18.700" BT 4° 20' 0.900" LS	2,75	Tepi jalan poros Cenrana dan pemukiman	Masih dimanfaatkan sebagai sumber air, terdapat menara penampungan, dan tembok pelindung bibir sumur

5	Sumur 5: Abbasang Perre	120° 19' 10.164" BT 4° 19' 53.209" LS	4,85	kawasan pertanian dan gudang rumput laut	Masih dimanfaatkan sebagai sumber air, terdapat menara penampungan dan tembok pelindung bibir sumur
6	Sumur 6	120° 19' 9.260" BT 4° 19' 53.512" LS	2,05	Kawasan pertanian dan gudang rumput laut.	Tidak difungsikan lagi, memiliki tembok pelindung bibir sumur
7	Sumur 7 Pinceng PuteE	120° 18' 59.318" BT 4° 20' 6.364" LS	1,8	Tepi jalan tani, kebun dan dekat kawasan stuktur gerbang Timuange	Sudah tidak dimanfaatkan, bagian bibir sumur (atas) rata dengan permukaan tanah,

Foto 30. Sumur tua (Baba Pitu'e) di Kawasan Benteng Cenrana. Dok. BPCB Sulsel, 2019

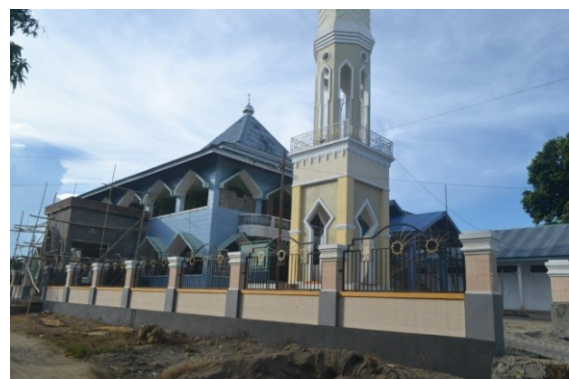
Dari Informasi wawancara dan beberapa hasil penelitian pada kawasan ini menyebutkan bahwa pada halaman masjid yang ada saat ini merupakan pula lokasi masjid pertama yang di bangun di wilayah Cenrana. Namun tidak ditemukan lagi bangunan awal dari masjid tersebut. Kecuali informasi warga tentang keberadaan stuktur di bagian utara, dekat tepi sungai yang informasikan sebagai stuktur tempat berwudhu dari bangunan masjid sebelumnya. Adapun masjid yang ada saat ini merupakan bangunan yang relatif baru. Dengan penambahan bangunan sekolah yang didirikan di dalam halaman masjid bagian selatan. Sedangkan halaman bagian barat merupakan pemakaman.

Foto 31. Masjid di Cenrana yang sejak awal pembangunan masjid Kawasan ini ditempatkan dalam lokasi tersebut. Dok. BPCB Sulsel.2019
