KEPUTUSAN MENTERI PENDIDIKAN DAN KEBUDAYAAN
REPUBLIK INDONESIA

NOMOR 209/M/2017

STATUS BANGUNAN CAGAR BUDAYA
MASJID RAYA PEKANBARU

BANGUNAN CAGAR BUDAYA MASJID RAYA PEKANBARU

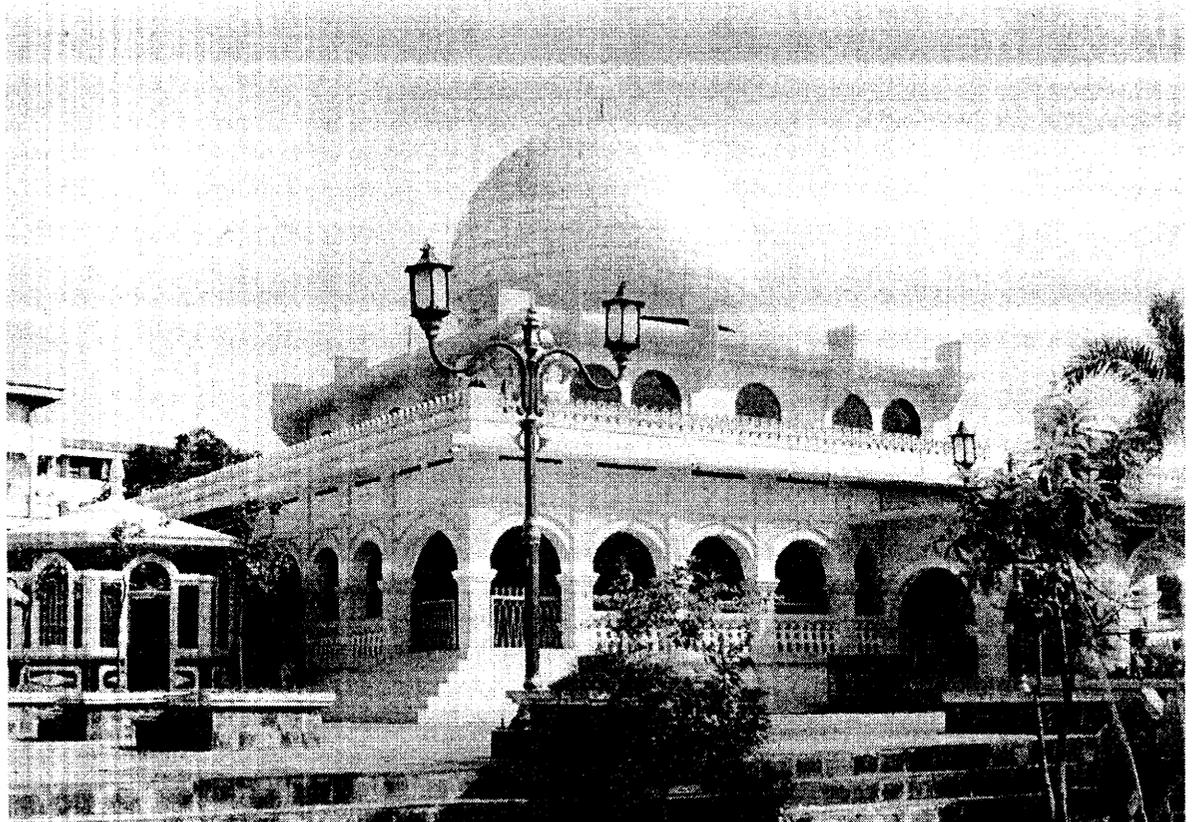
(Sumber: Pemerintah Provinsi Riau)
Foto 3. Masjid Raya Pekanbaru dengan Perubahan pada Beberapa Bagian.

Masjid Raya Pekanbaru dilihat dari riwayat pelestariannya telah mengalami perubahan bentuk. Perubahan tersebut diantaranya penggantian bentuk kubah serta penambahan dan perubahan struktur yang mengakibatkan perubahan secara arsitektural. Perubahan-perubahan tersebut berakibat pada penurunan nilai orisinalitas secara arkeologis. Namun demikian, dari aspek keunikan dan kelangkaan di wilayah Pekanbaru dan sekitarnya masjid serupa jarang ditemukan yang memiliki dekorasi dan ornamen yang mewakili masa gayanya. Dekorasi dan ornamen pada Masjid Raya Pekanbaru ini memiliki aspek keunikan dan kelangkaan yang relatif tinggi. Masjid Raya Pekanbaru ini dari keunikan dan kelangkaannya dapat memberi nilai tambah pengetahuan dan wawasan bagi masyarakat luas. Salah satu keunikan adalah adanya ragam hias arsitektural seperti pada bentuk lengkungan pintu dan hiasan dekoratif bagian dinding pintu masuk.

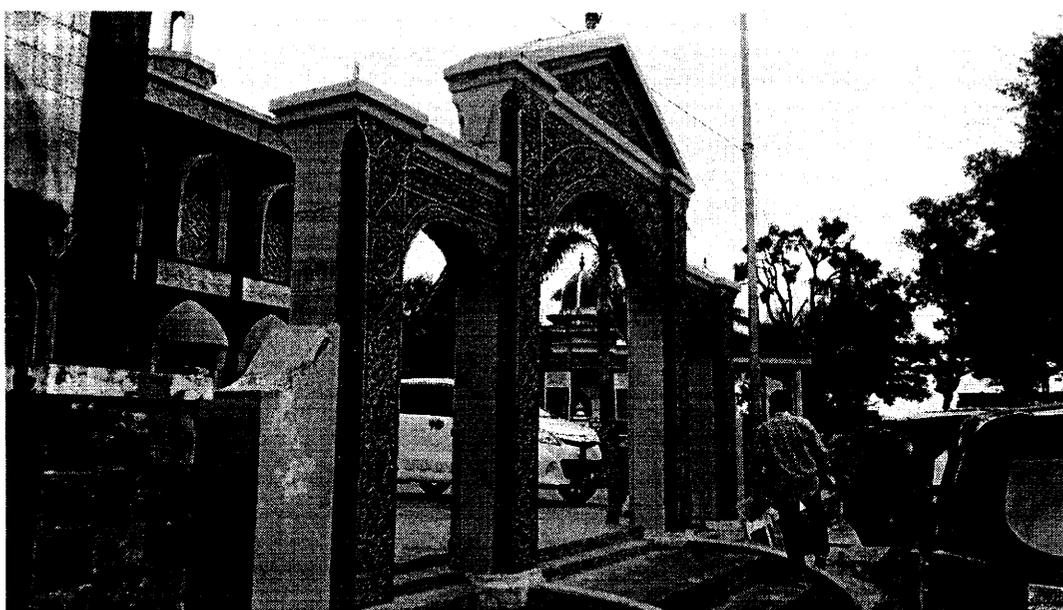
Foto 5. Gapura Masjid Raya Pekanbaru yang Masih Dipertahankan.

Di bagian terluar masjid sebelah timur terdapat gapura menuju halaman masjid yang terdiri atas 3 pintu berbentuk lengkungan dan dihiasi dengan kaligrafi didominasi warna biru. Hingga kini gapura ini masih dipertahankan keberadaannya.

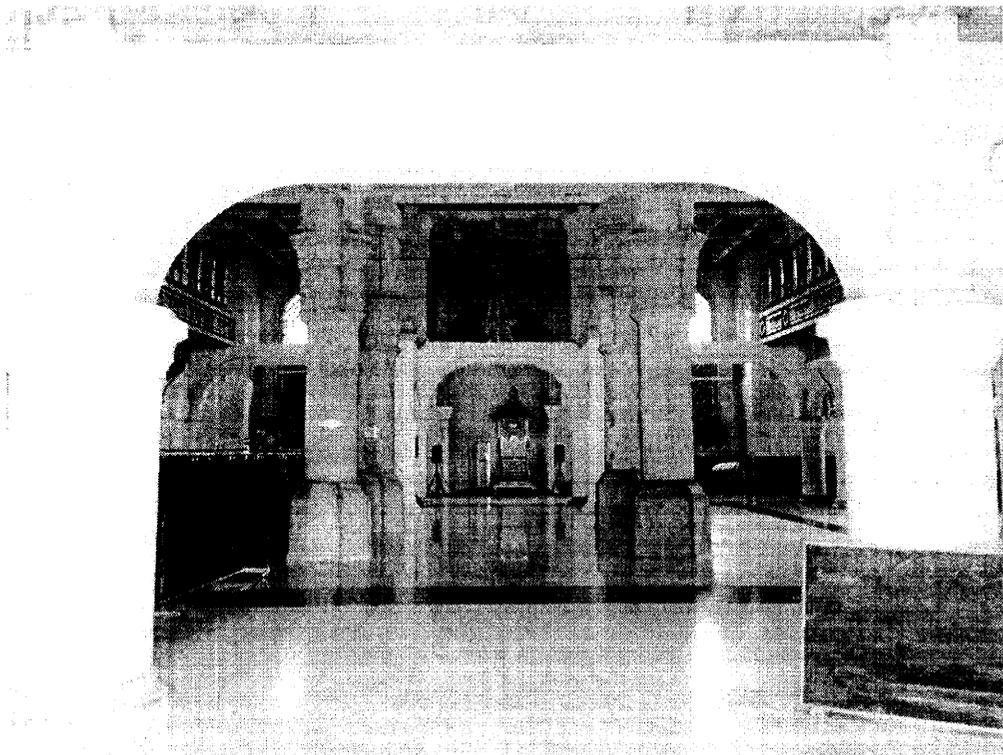
(Sumber: Surya Helmi, Tim Ahli Cagar Budaya Nasional, 2016)
Foto 6. Kondisi Interior Masjid Raya Pekanbaru Setelah Dibongkar.

Bangunan masjid yang dibangun kemudian pada tahun 1926, sekarangpun hanya menyisakan beberapa komponen bangunan, yaitu empat tiang utama/soko guru yang berada di bagian tengah masjid dan dua tiang sudut, mihrab dan dua sisi dinding barat yang menyatu dengan mihrab, deretan kolom (colonade), mimbar kayu berukir yang diambil dari masjid yang pertama, dan pintu masuk utama sebagai gapura. Dari segi bentuk, arsitektural, dan bahan, Bangunan Cagar Budaya Masjid Raya Pekanbaru telah mengalami perubahan yang signifikan, sehingga sudah tidak terlihat lagi bentuk aslinya.
